# YES 車輛認證書

認證編號 CPF2129623B016

| 廠牌 Make | FORD |
| 車型 Model | KUGA |

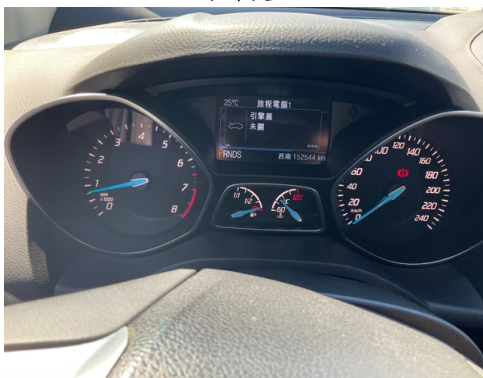
| 現況實車里程 Mileage<br>(僅揭露，不具保證效力) | 152,544 |

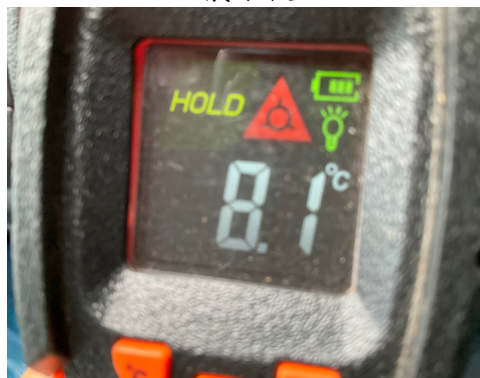
空調溫度

| 查定項目 Inspection Item | 有無異常狀況 Findings | | 備註事項 |
|---|---|---|---|
| 前空調冷氣作動中央出風口溫度 | 8°C | | |
