YES 車輛認證書

認證編號 CPF2129623B018

廠牌 Make	HYUNDAI
車型 Model	ELANTRA
年份 Year	2014/04
排氣量 Displacement	1,797
車身號碼 VIN	***EH41EBES0001**
引擎號碼 Engine Number	***BDU8280**
現況實車里程 Mileage (僅揭露, 不具保證效力)	158,767

車輛認證總結報告 Vehicle Inspection Findings

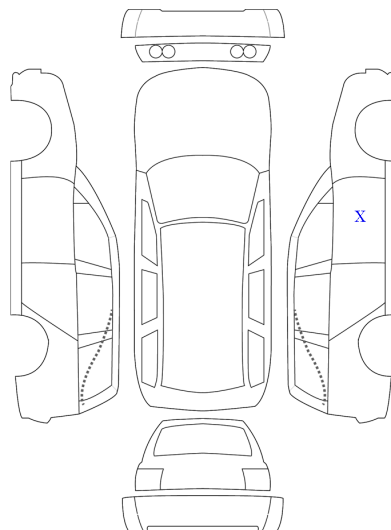
車體外觀圖

本車引擎號碼無異常。 **S** 鈹件鏽蝕、斑剝或鏽穿
本車車身號碼無異常。 **B** 受損面積約一個拳頭(含)以上
本車輛無泡水跡象。 **R** 鈹件校正痕跡
本車體骨架結構無修復跡象。 **X** 更換

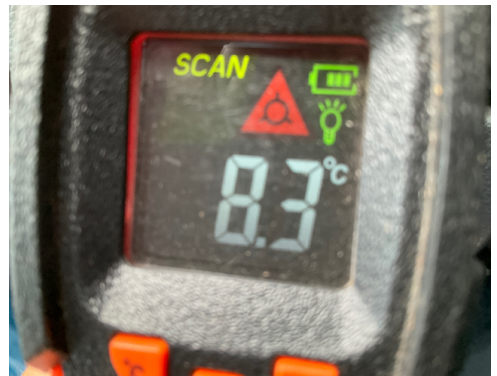
空調溫度

查定項目 Inspection Item	有無異常狀況 Findings	備註事項
檢查室外氣溫	33°C	
後空調冷氣作動中央出風口溫度		無此項目
冷凝器散熱風扇有無運轉異常	<input type="radio"/> 有 <input checked="" type="radio"/> 無	
前空調冷氣A/C開關燈號	<input type="radio"/> 有 <input checked="" type="radio"/> 無	
前空調風速開關各段風速	<input type="radio"/> 有 <input checked="" type="radio"/> 無	
前空調冷氣作動中央出風口溫度	8°C	
後空調冷氣A/C開關燈號		無此項目
後空調風速開關各段風速		無此項目
