# YES 車輛認證書

認證編號 CPF2129623B144

| 車型 Model | VIOS |

## 車輛認證總結報告 Vehicle Inspection Findings

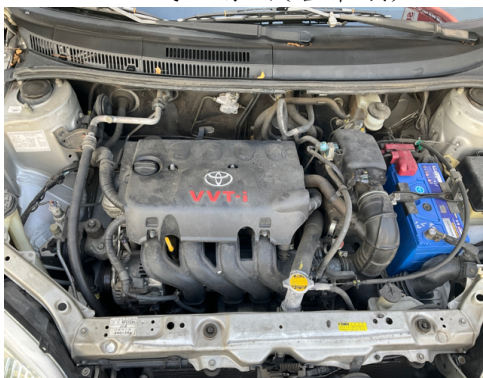
引擎室

本車引擎號碼無異常。

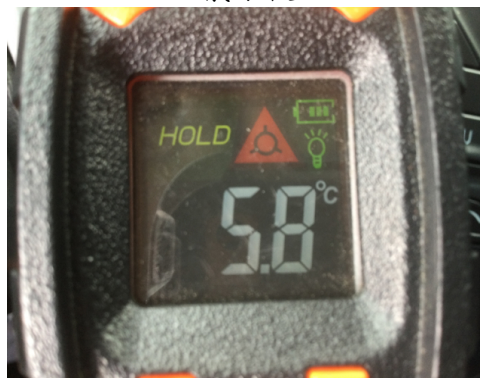
空調溫度

| 查定項目 Inspection Item | 有無異常狀況 Findings | | 備註事項 |
|---|---|---|---|
| 前空調冷氣作動中央出風口溫度 | 6 °C | | |
