# YES 車輛認證書

認證編號 CPF21296241032

| 廠牌 Make | AUDI |
| 車型 Model | A4 |

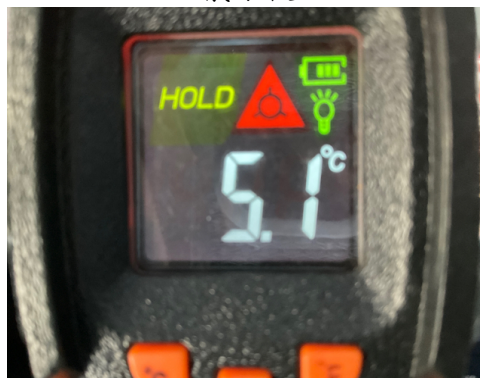
空調溫度

| 查定項目 Inspection Item | 有無異常狀況 Findings | | 備註事項 |
|---|---|---|---|
| 前空調冷氣作動中央出風口溫度 | 5°C | | |
