# YES 車輛認證書

認證編號 CPF21296242024

| 廠牌 Make | AUDI |
| 車型 Model | A1 |

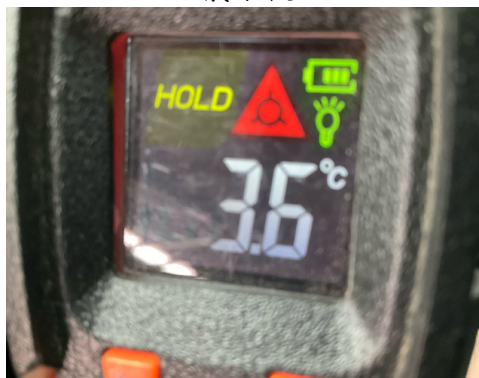
空調溫度

| 查定項目 Inspection Item | 有無異常狀況 Findings | | 備註事項 |
|---|---|---|---|
| 前空調冷氣作動中央出風口溫度 | 4°C | | |
