# YES 車輛認證書

認證編號 CPF21296243130

廠牌 Make	HONDA
車型 Model	CR-V
年份 Year	2015/11
排氣量 Displacement	2,354
車身號碼 VIN	***RM3850GF1054**
引擎號碼 Engine Number	***Z992859**
現況實車里程 Mileage (僅揭露, 不具保證效力)	77,750

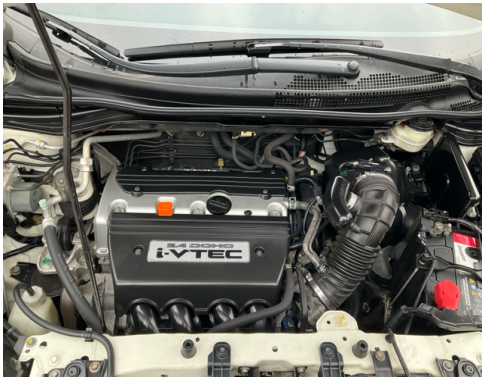
引擎室

查定項目 Inspection Item	有無異常狀況 Findings	備註事項
運轉時有無冒藍白煙、黑煙	<input type="radio"/> 有 <input checked="" type="radio"/> 無	
水溫錶(燈)有無異常顯示	<input type="radio"/> 有 <input checked="" type="radio"/> 無	
警告指示燈有無異常作動	<input type="radio"/> 有 <input checked="" type="radio"/> 無	
機油油量、油質有無異常	<input type="radio"/> 有 <input checked="" type="radio"/> 無	
外觀有無漏油/水跡象	<input type="radio"/> 有 <input checked="" type="radio"/> 無	
運轉時有無抖動或異常聲響	<input type="radio"/> 有 <input checked="" type="radio"/> 無	
外觀有無修補或龜裂跡象	<input type="radio"/> 有 <input checked="" type="radio"/> 無	
冷卻風扇作動有無異常	<input type="radio"/> 有 <input checked="" type="radio"/> 無	
加速有無不順暢或無法加速	<input type="radio"/> 有 <input checked="" type="radio"/> 無	
高速運轉有無異常聲響	<input type="radio"/> 有 <input checked="" type="radio"/> 無	
冷卻水有無添加防鏽劑	<input type="radio"/> 有 <input checked="" type="radio"/> 無

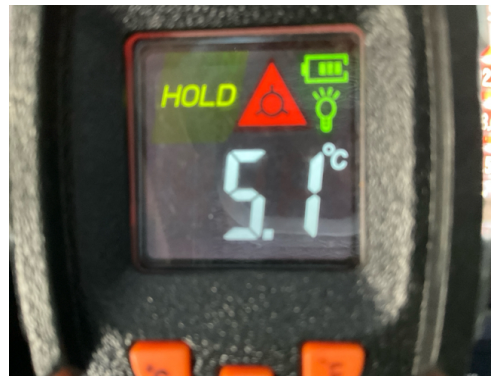
空調溫度

查定項目 Inspection Item	有無異常狀況 Findings		備註事項
檢查室外氣溫	22°C		
後空調冷氣作動中央出風口溫度			無此項目
冷凝器散熱風扇有無運轉異常	<input type="radio"/> 有	<input checked="" type="radio"/> 無	
前空調冷氣A/C開關燈號	<input type="radio"/> 有	<input checked="" type="radio"/> 無	
前空調風速開關各段風速	<input type="radio"/> 有	<input checked="" type="radio"/> 無	
前空調冷氣作動中央出風口溫度	5°C		
後空調冷氣A/C開關燈號			無此項目
後空調風速開關各段風速			無此項目
