# YES 車輛認證書

認證編號 CPF21296244196

廠牌 Make	MITSUBISHI
車型 Model	COLT PLUS
年份 Year	2022/01
排氣量 Displacement	1,499
車身號碼 VIN	***NPZ45XNY0891**
引擎號碼 Engine Number	***1S3LD7**
現況實車里程 Mileage (僅揭露, 不具保證效力)	52,693

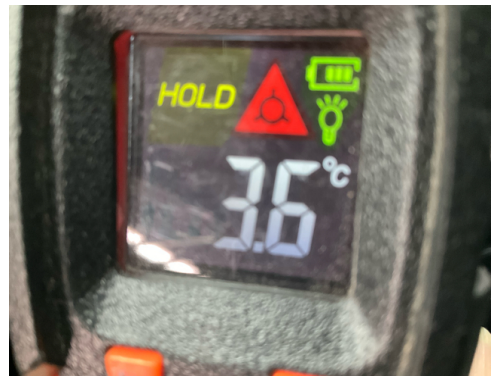
空調溫度

查定項目 Inspection Item	有無異常狀況 Findings		備註事項
檢查室外氣溫	21°C		
後空調冷氣作動中央出風口溫度			無此項目
冷凝器散熱風扇有無運轉異常	<input type="radio"/> 有	<input checked="" type="radio"/> 無	
前空調冷氣A/C開關燈號	<input type="radio"/> 有	<input checked="" type="radio"/> 無	
前空調風速開關各段風速	<input type="radio"/> 有	<input checked="" type="radio"/> 無	
前空調冷氣作動中央出風口溫度	4°C		
後空調冷氣A/C開關燈號			無此項目
後空調風速開關各段風速			無此項目
