# YES 車輛認證書

認證編號 CPF21296245024

| 車型 Model | MAZDA2 |
| 年份 Year | 2014/04 |

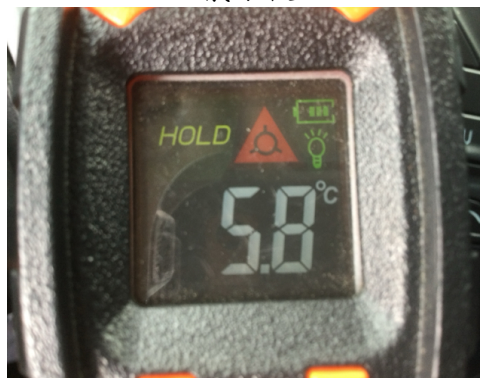
空調溫度

| 查定項目 Inspection Item | 有無異常狀況 Findings | | 備註事項 |
|---|---|---|---|
| 前空調冷氣作動中央出風口溫度 | 6°C | | |
