# YES 車輛認證書

認證編號 CPF21296245153

## 車輛資料 Vehicle Information

## 車輛認證總結報告 Vehicle Inspection Findings

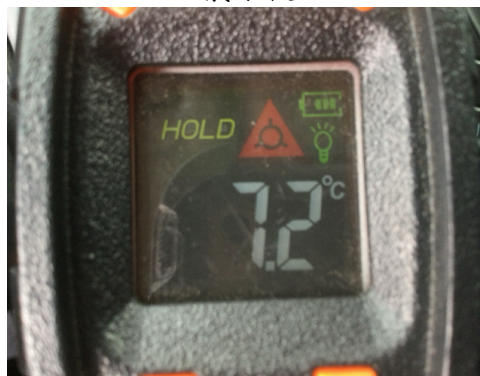
空調溫度

| 查定項目 Inspection Item | 有無異常狀況 Findings | | 備註事項 |
|---|---|---|---|
| 前空調冷氣作動中央出風口溫度 | 7°C | | |
