認證編號 CPF21296247192

## 車輛資料 Vehicle Information

## 車輛認證總結報告 Vehicle Inspection Findings

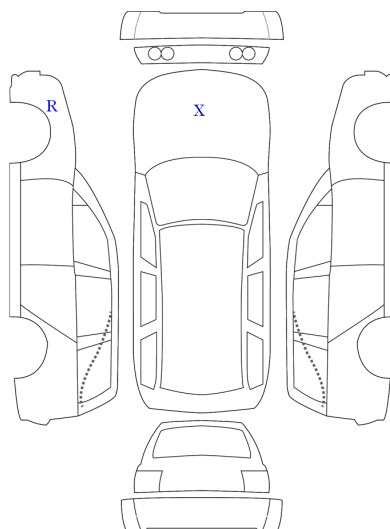
車體外觀圖

本車引擎號碼無異常。 S 鈑件鏽蝕、斑剝或鏽穿  
 本車車身號碼無異常。 B 受損面積約一個拳頭(含)以上  
 本車輛無泡水跡象。 R 鈑件校正痕跡  
 本車體骨架結構無修復跡象。 X 更換

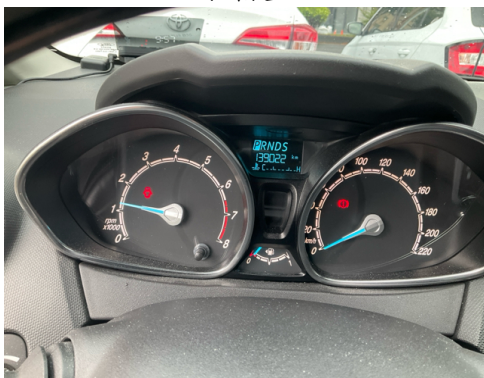
| 現況實車里程 Mileage<br>(僅揭露，不具保證效力) | 139, 022 |

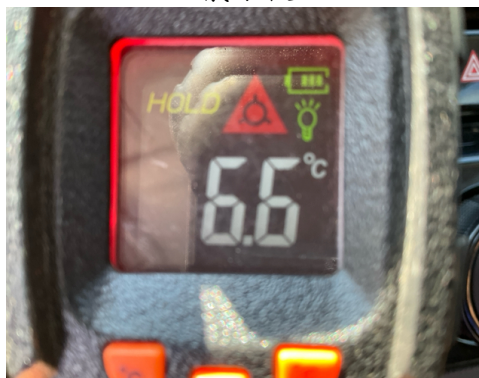
空調溫度

| 查定項目 Inspection Item | 有無異常狀況 Findings | | 備註事項 |
|---|---|---|---|
| 前空調冷氣作動中央出風口溫度 | 7 °C | | |
