# YES 車輛認證書

## 車輛認證總結報告 Vehicle Inspection Findings

認證編號 CPF21296249096

| 車型 Model | MINI COUNTRYMAN |

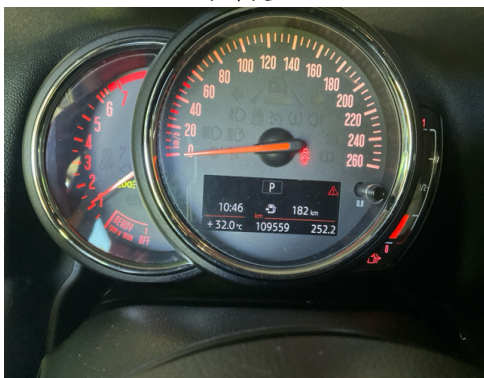
| 現況實車里程 Mileage<br>(僅揭露，不具保證效力) | 109,559 |

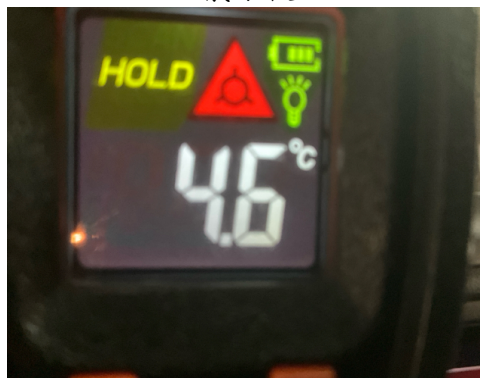
空調溫度

| 查定項目 Inspection Item | 有無異常狀況 Findings | | 備註事項 |
|---|---|---|---|
| 前空調冷氣作動中央出風口溫度 | 5°C | | |
