# YES 車輛認證書

認證編號 CPF2129624A049

| 廠牌 Make | BENZ |
| 車型 Model | B-CLASS |

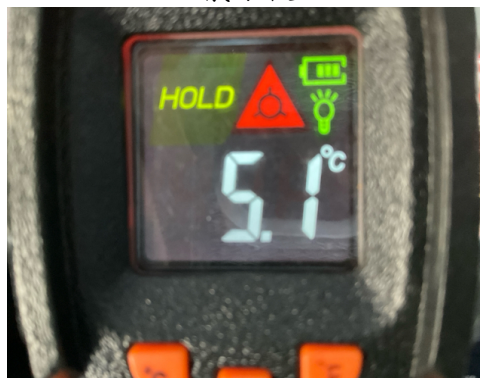
空調溫度

| 查定項目 Inspection Item | 有無異常狀況 Findings | | 備註事項 |
|---|---|---|---|
| 前空調冷氣作動中央出風口溫度 | 5°C | | |
