# YES 車輛認證書

認證編號 CPF2129624A132

| 廠牌 Make | TOYOTA |
| 車型 Model | YARIS |

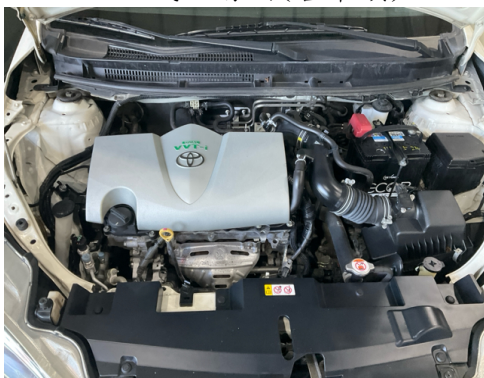
引擎室

本車引擎號碼無異常。

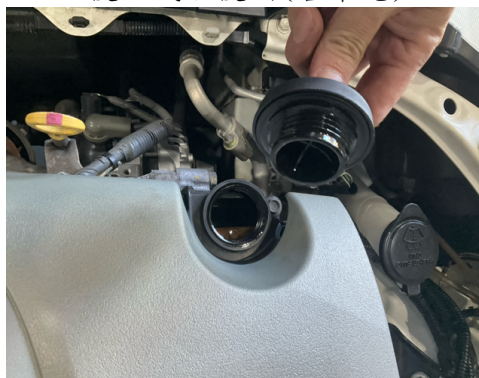
機油蓋

| 查定項目 Inspection Item | 有無異常狀況 Findings | | 備註事項 |
|---|---|---|---|
| 機油油量、油質有無異常 | <input type="radio"/> 有 | <input checked="" type="radio"/> 無 | |

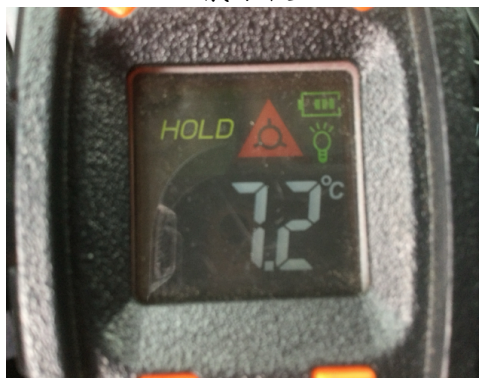
空調溫度

| 查定項目 Inspection Item | 有無異常狀況 Findings | | 備註事項 |
|---|---|---|---|
| 前空調冷氣作動中央出風口溫度 | 7°C | | |
