認證編號 CPF2129624C004

## 車輛資料 Vehicle Information

## 車輛認證總結報告 Vehicle Inspection Findings

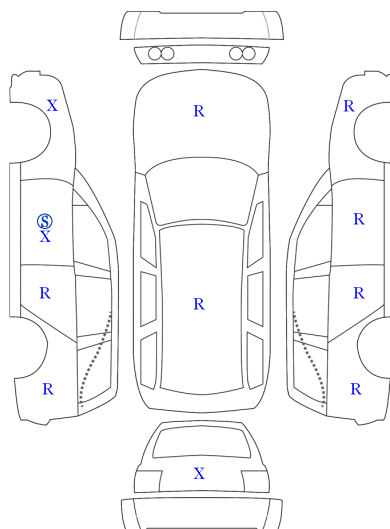
車體外觀圖

原廠封膠召回。

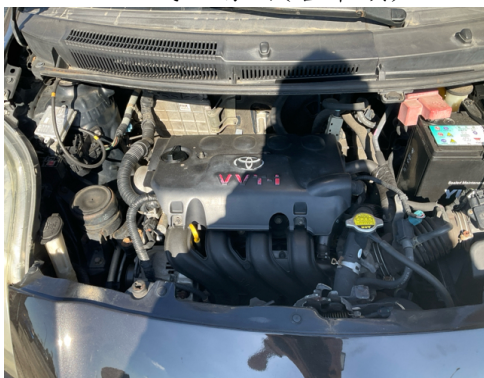
引擎室

| 5. 外觀有無漏油/水跡象 | 異常 | 6. 運轉時有無抖動或異常聲響 | 正常 |
