# YES 車輛認證書

認證編號 CPF2129624C096

| 廠牌 Make | LEXUS |
| 車型 Model | RX |

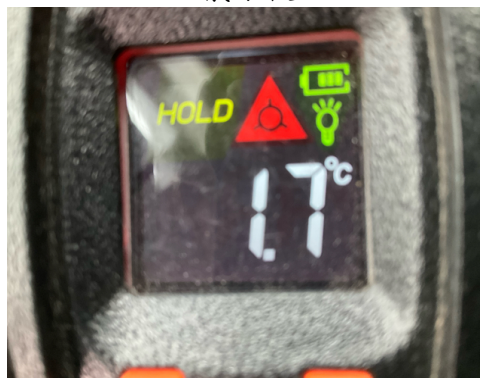
空調溫度

| 5. 前空調風速開關各段風速 | 正常 | 6. 前空調冷氣作動中央出風口溫度 | 1°C |
