認證編號 CPF2129624C182

## 車輛資料 Vehicle Information

## 車輛認證總結報告 Vehicle Inspection Findings

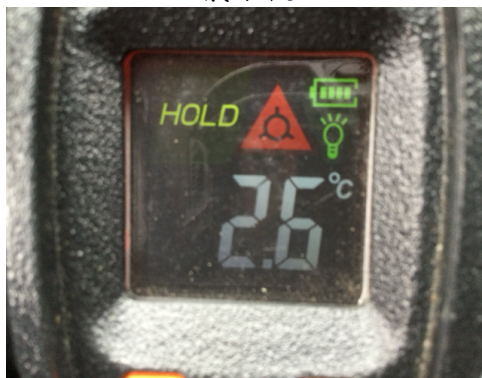
空調溫度

| 5. 前空調風速開關各段風速 | 正常 | 6. 前空調冷氣作動中央出風口溫度 | 3°C |
