認證編號 CPF21296253017

## 車輛資料 Vehicle Information

## 車輛認證總結報告 Vehicle Inspection Findings

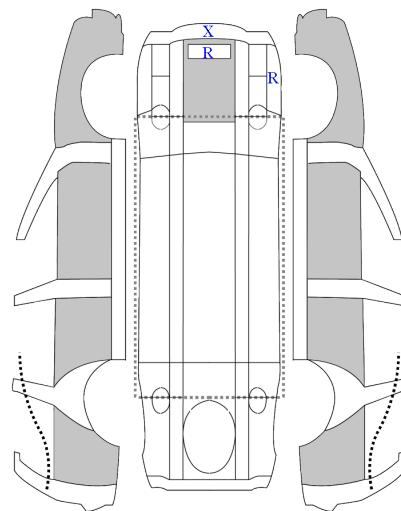
車骨結構圖

本車體骨架結構無修復跡象。

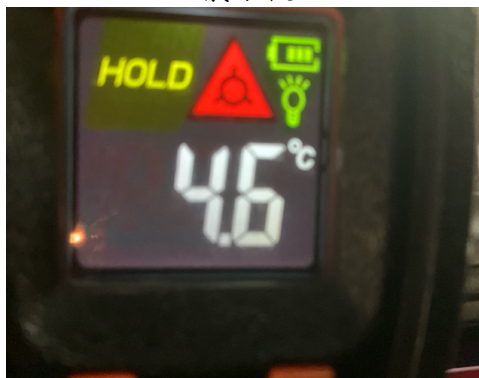
空調溫度

| 5. 前空調風速開關各段風速 | 正常 | 6. 前空調冷氣作動中央出風口溫度 | 5°C |
