# YES 車輛認證書

認證編號 CPF21296253122

| 廠牌 Make | TOYOTA |
| 車型 Model | ALTIS |

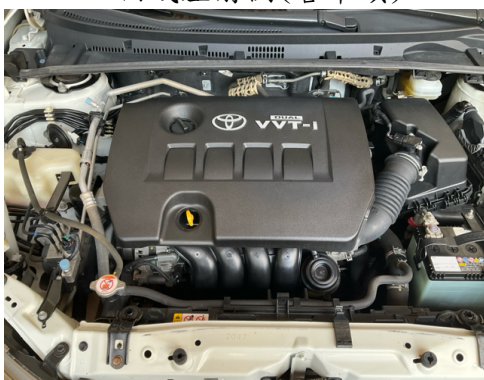
引擎室

| 5. 外觀有無漏油/水跡象 | 正常 | 6. 運轉時有無抖動或異常聲響 | 正常 |

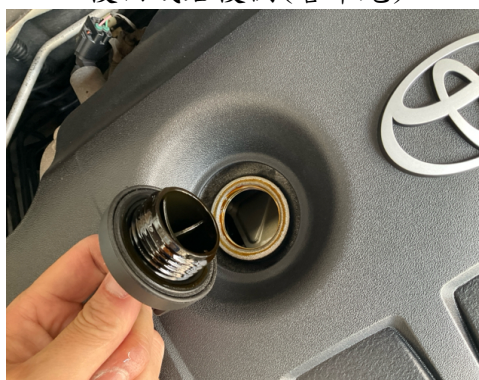
機油蓋

| 3. 警告指示燈有無異常作動 | 正常 | 4. 機油油量、油質有無異常 | 正常 |

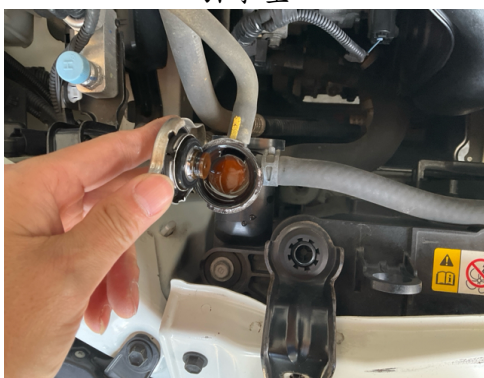
水箱蓋

| 11. 冷卻水有無添加防鏽劑 | 正常 | | |

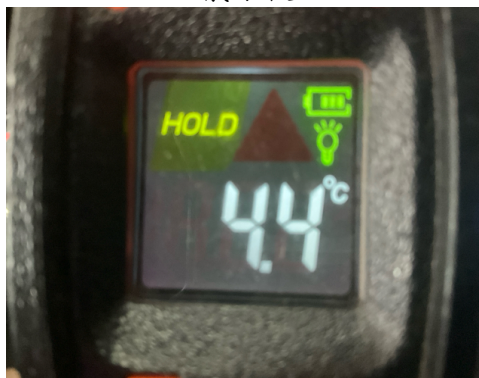
空調溫度

| 5. 前空調風速開關各段風速 | 正常 | 6. 前空調冷氣作動中央出風口溫度 | 4°C |
