認證編號 CPF21296253168

## 車輛資料 Vehicle Information

## 車輛認證總結報告 Vehicle Inspection Findings

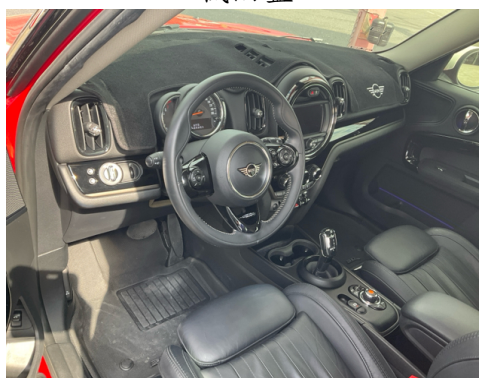
儀錶板

| 3. 警告指示燈有無異常作動 | 異常 | 4. 機油油量、油質有無異常 | 正常 |
