# YES 車輛查定報告

## 車輛認證總結報告 Vehicle Inspection Findings

廠牌：HONDA  
排檔型式：手自排  
儀表里程數：181,443

車型：FIT  
引擎號碼：\*\*\*A777711\*\*  
車身號碼：RKTGE8860DF10\*\*\*\*

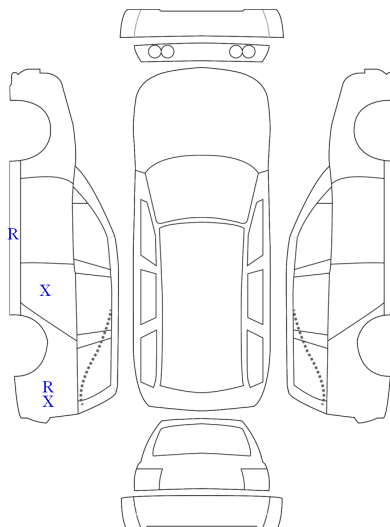
車體外觀圖

左側有鈑修痕。  
左後方有鈑修痕。

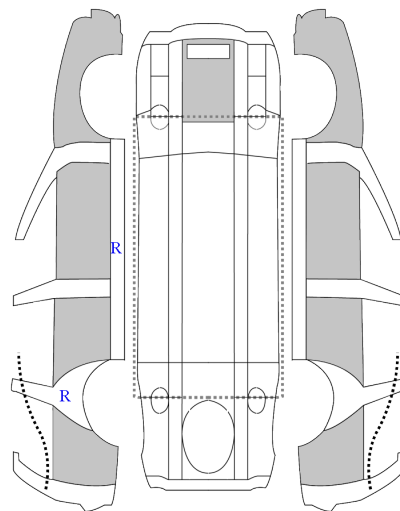
車骨結構圖

無此檢查項目  
無任何異常之痕跡。  
無任何泡水之痕跡。  
異常

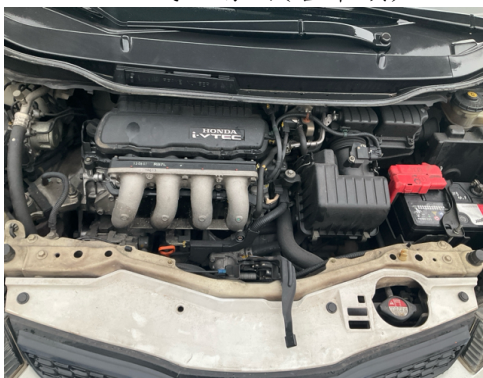
引擎室

| 5. 外觀有無漏油/水跡象 | 異常 | 6. 運轉時有無抖動或異常聲響 | 正常 |

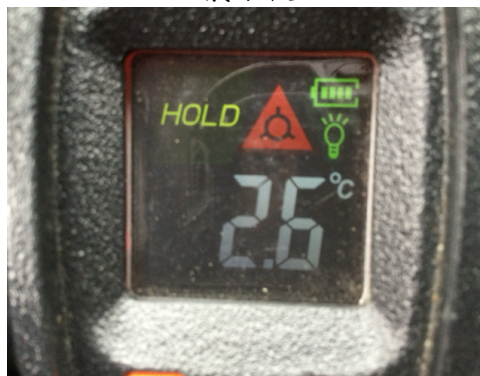
空調溫度

| 5. 前空調風速開關各段風速 | 正常 | 6. 前空調冷氣作動中央出風口溫度 | 3°C |
