# YES 車輛查定報告

**查定編號** CPF21296254083

## 車輛認證總結報告 Vehicle Inspection Findings

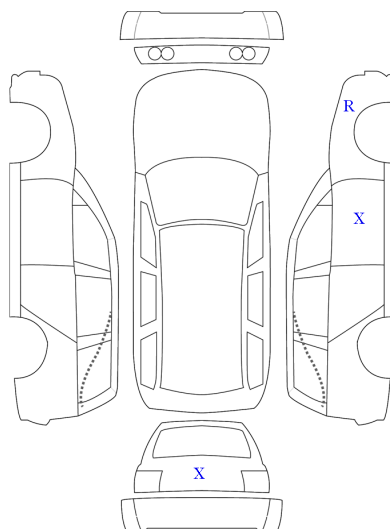
車體外觀圖

右側有鈑修痕。  
右前方有鈑修痕。  
右後方有鈑修痕。  
左側有鈑修痕。  
正後方有鈑修痕。

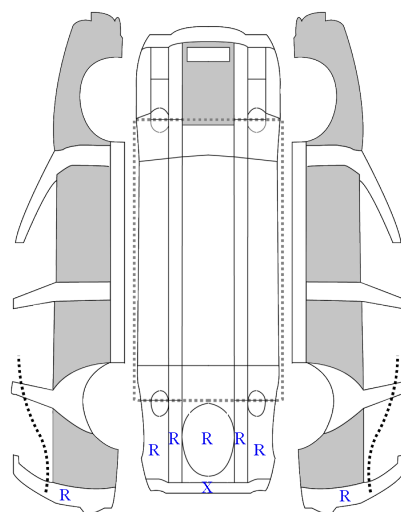
車骨結構圖

無此檢查項目  
無任何異常之痕跡。  
無任何泡水之痕跡。  
異常
