# YES 車輛認證書

認證編號 CPF21296254095

| 廠牌 Make | VW |
| 車型 Model | T CROSS |

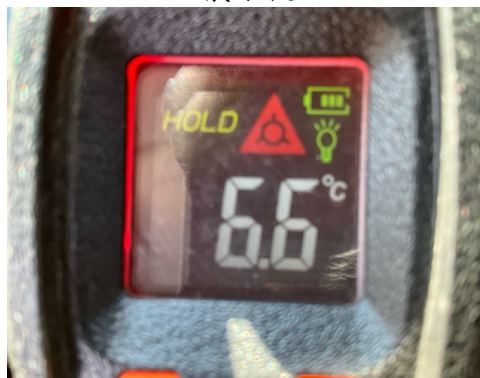
空調溫度

| 5. 前空調風速開關各段風速 | 正常 | 6. 前空調冷氣作動中央出風口溫度 | 7°C |
