認證編號 CPF21296254101

## 車輛資料 Vehicle Information

| 廠牌 Make | TOYOTA |
| 車型 Model | YARIS |

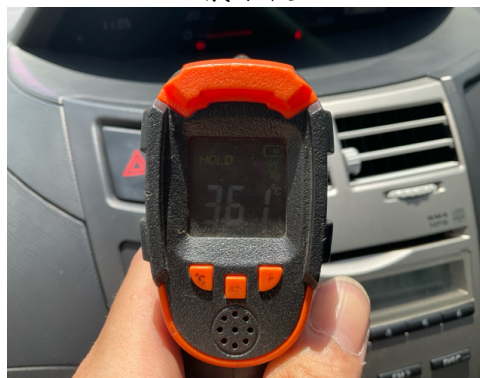
空調溫度

| 5. 前空調風速開關各段風速 | 正常 | 6. 前空調冷氣作動中央出風口溫度 | 36°C |
