認證編號 CPF21296254167

## 車輛資料 Vehicle Information

| 車型 Model | CX-9 |

## 車輛認證總結報告 Vehicle Inspection Findings

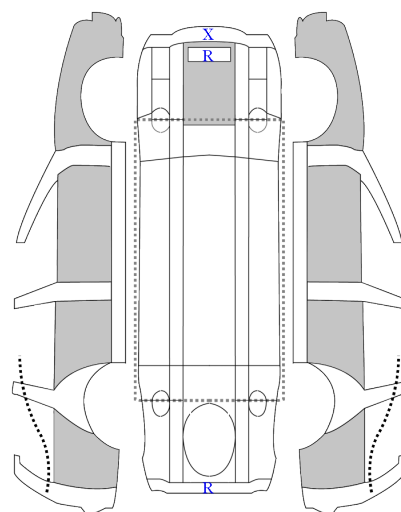
車骨結構圖

本車體骨架結構無修復跡象。

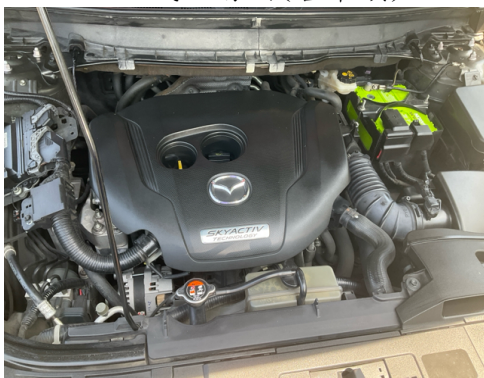
引擎室

| 5. 外觀有無漏油/水跡象 | 異常 | 6. 運轉時有無抖動或異常聲響 | 正常 |
