# YES 車輛認證書

受檢測車輛通過YES認證鑑定標準  
This vehicle has passed the YES Evaluation Standard

認證編號 CPF21296255025

| 車型 Model | XC60 |

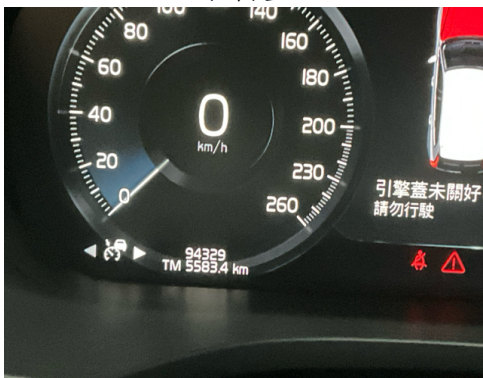
| 現況實車里程 Mileage<br>(僅揭露, 不具保證效力) | 94,329 |

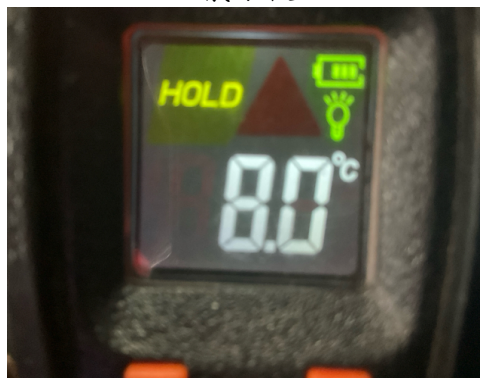
空調溫度

| 5. 前空調風速開關各段風速 | 正常 | 6. 前空調冷氣作動中央出風口溫度 | 8°C |
