認證編號 CPF21296255026

## 車輛資料 Vehicle Information

## 車輛認證總結報告 Vehicle Inspection Findings

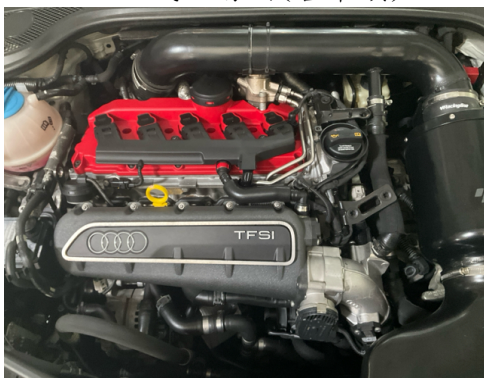
引擎室

| 5. 外觀有無漏油/水跡象 | 異常 | 6. 運轉時有無抖動或異常聲響 | 正常 |

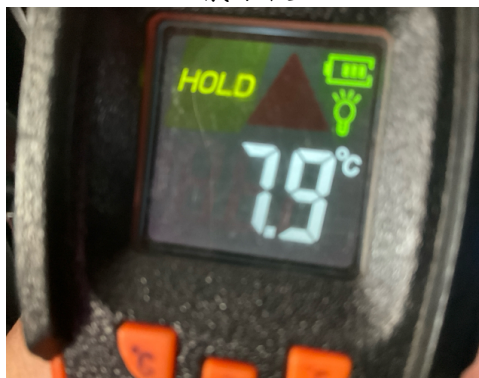
空調溫度

| 5. 前空調風速開關各段風速 | 正常 | 6. 前空調冷氣作動中央出風口溫度 | 8°C |
