# YES 車輛認證書

認證編號 CPF21296255040

| 廠牌 Make | BENZ |
| 車型 Model | B-CLASS |

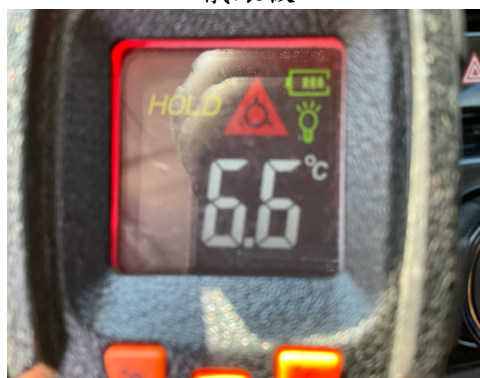
空調溫度

| 5. 前空調風速開關各段風速 | 正常 | 6. 前空調冷氣作動中央出風口溫度 | 7°C |
