YES 車輛認證書

認證編號 CPF21296255058

廠牌 Make	TOYOTA
車型 Model	CAMRY
年份 Year	2018/09
排氣量 Displacement	1,998
車身號碼 VIN	ASV51 ~152****
引擎號碼 Engine Number	***P4477**
現況實車里程 Mileage (僅揭露, 不具保證效力)	80,334

車輛認證總結報告 Vehicle Inspection Findings

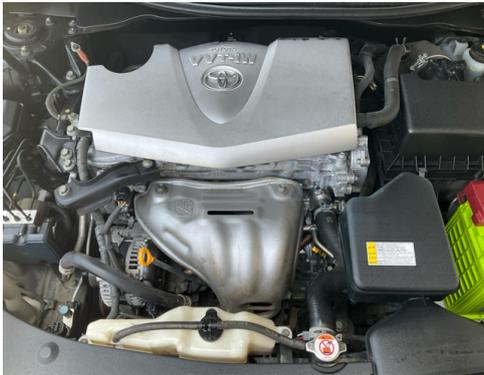
引擎室

1. 運轉時有無冒藍白煙、黑煙	正常	2. 水溫錶(燈)有無異常顯示	正常
3. 警告指示燈有無異常作動	正常	4. 機油油量、油質有無異常	正常
5. 外觀有無漏油/水跡象	正常	6. 運轉時有無抖動或異常聲響	正常
7. 外觀有無修補或龜裂跡象	正常	8. 冷卻風扇作動有無異常	正常
9. 加速有無不順暢或無法加速	正常	10. 高速運轉有無異常聲響	正常
11. 冷卻水有無添加防鏽劑	正常

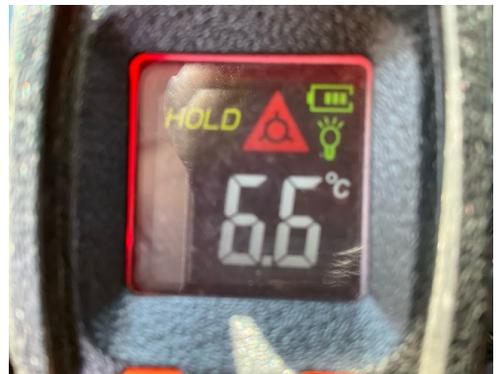
空調溫度

1. 檢查室外氣溫	31°C	2. 後空調冷氣作動中央出風口溫度	無此項目
3. 冷凝器散熱風扇有無運轉異常	正常	4. 前空調冷氣A/C開關燈號	正常
5. 前空調風速開關各段風速	正常	6. 前空調冷氣作動中央出風口溫度	7°C
7. 後空調冷氣A/C開關燈號	無此項目	8. 後空調風速開關各段風速	無此項目
