# YES 車輛認證書

## 車輛認證總結報告 Vehicle Inspection Findings

認證編號 CPF21296255063

| 車型 Model | KODIAQ |

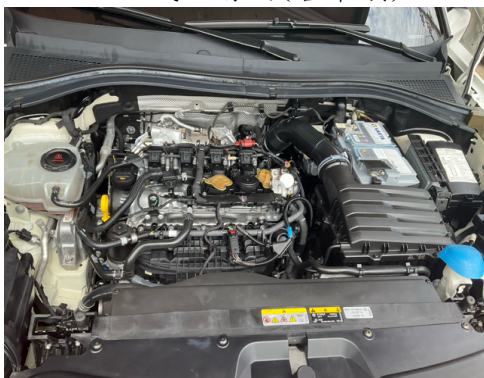
引擎室

| 5. 外觀有無漏油/水跡象 | 正常 | 6. 運轉時有無抖動或異常聲響 | 正常 |

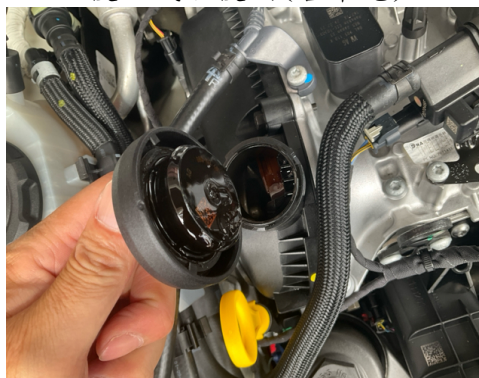
機油蓋

| 3. 警告指示燈有無異常作動 | 正常 | 4. 機油油量、油質有無異常 | 正常 |

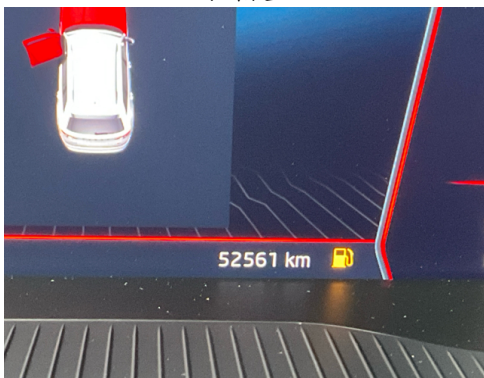
| 現況實車里程 Mileage<br>(僅揭露，不具保證效力) | 52,561 |

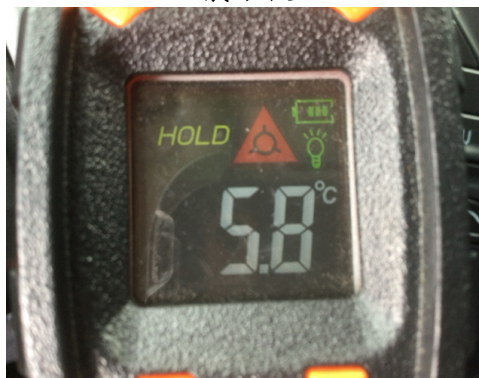
空調溫度

| 5. 前空調風速開關各段風速 | 正常 | 6. 前空調冷氣作動中央出風口溫度 | 6°C |
