## 車輛認證總結報告 Vehicle Inspection Findings

認證編號 CPF21296255078

| 廠牌 Make | NISSAN |
| 車型 Model | KICKS |

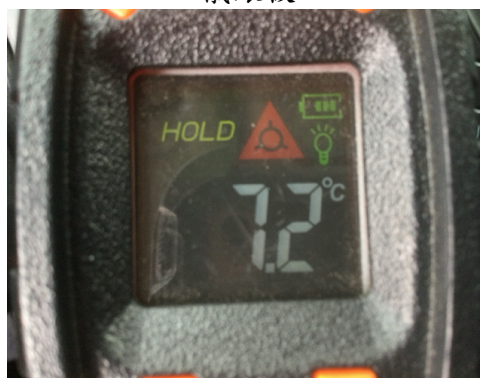
空調溫度

| 5. 前空調風速開關各段風速 | 正常 | 6. 前空調冷氣作動中央出風口溫度 | 7°C |
