認證編號 CPF21296255081

## 車輛資料 Vehicle Information

## 車輛認證總結報告 Vehicle Inspection Findings

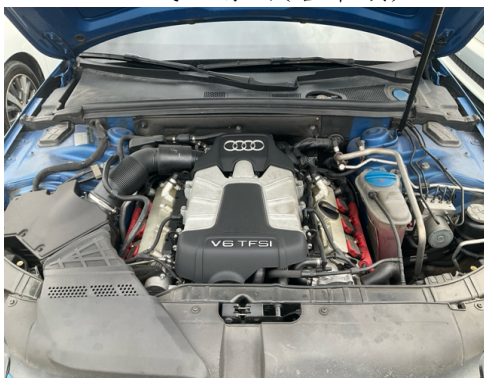
引擎室

| 5. 外觀有無漏油/水跡象 | 異常 | 6. 運轉時有無抖動或異常聲響 | 正常 |
