# YES 車輛認證書

認證編號 CPF21296255098

| 廠牌 Make | TOYOTA |
| 車型 Model | ALTIS |

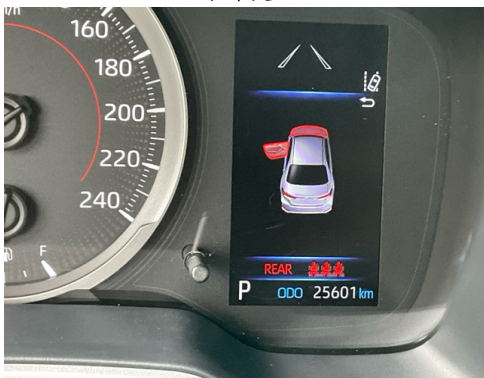
| 現況實車里程 Mileage<br>(僅揭露，不具保證效力) | 25,601 |
