# YES 車輛認證書

認證編號 CPF21296256014

| 車型 Model | COLT PLUS |

## 車輛認證總結報告 Vehicle Inspection Findings

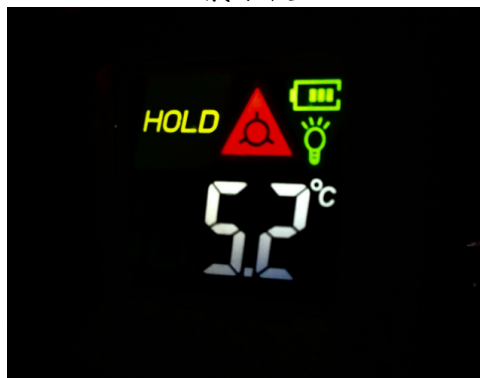
空調溫度

| 5. 前空調風速開關各段風速 | 正常 | 6. 前空調冷氣作動中央出風口溫度 | 5°C |
