YES 車輛認證書

認證編號 CPF21296256037

廠牌 Make	VW
車型 Model	T CROSS
年份 Year	2020/01
排氣量 Displacement	999
車身號碼 VIN	WVGZZC1ZLY07****
引擎號碼 Engine Number	無引擎號碼
現況實車里程 Mileage (僅揭露, 不具保證效力)	57,366

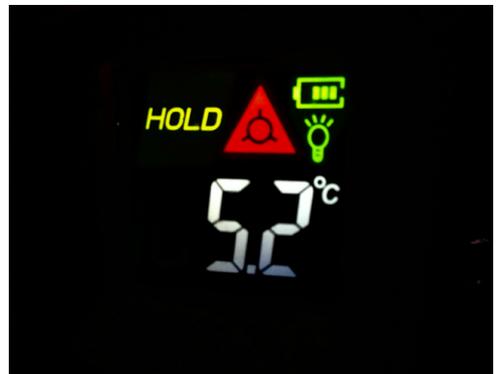
空調溫度

1. 檢查室外氣溫	27°C	2. 後空調冷氣作動中央出風口溫度	無此項目
3. 冷凝器散熱風扇有無運轉異常	正常	4. 前空調冷氣A/C開關燈號	正常
5. 前空調風速開關各段風速	正常	6. 前空調冷氣作動中央出風口溫度	5°C
7. 後空調冷氣A/C開關燈號	無此項目	8. 後空調風速開關各段風速	無此項目
