# YES 車輛認證書

認證編號 CPF21296256069

## 車輛資料 Vehicle Information

## 車輛認證總結報告 Vehicle Inspection Findings

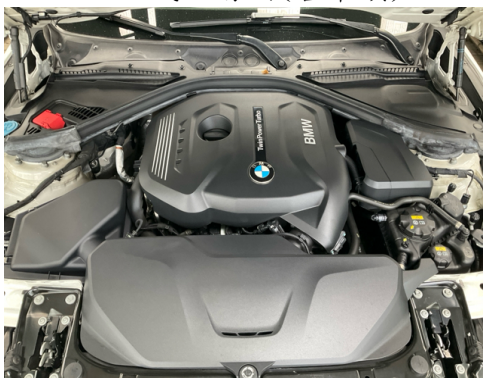
引擎室

| 5. 外觀有無漏油/水跡象 | 異常 | 6. 運轉時有無抖動或異常聲響 | 正常 |

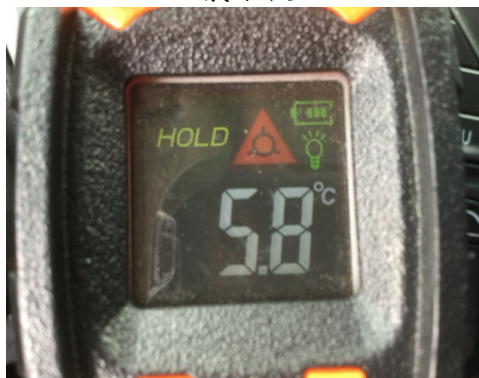
空調溫度

| 5. 前空調風速開關各段風速 | 正常 | 6. 前空調冷氣作動中央出風口溫度 | 6°C |
