認證編號 CPF21296256089

## 車輛資料 Vehicle Information

## 車輛認證總結報告 Vehicle Inspection Findings

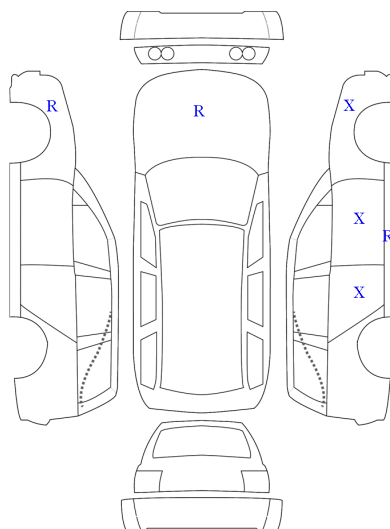
車體外觀圖

本車輛無泡水跡象。

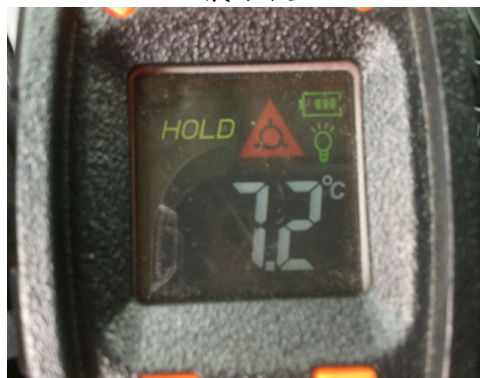
空調溫度

| 5. 前空調風速開關各段風速 | 正常 | 6. 前空調冷氣作動中央出風口溫度 | 7°C |
