認證編號 CPF21296256129

## 車輛資料 Vehicle Information

## 車輛認證總結報告 Vehicle Inspection Findings

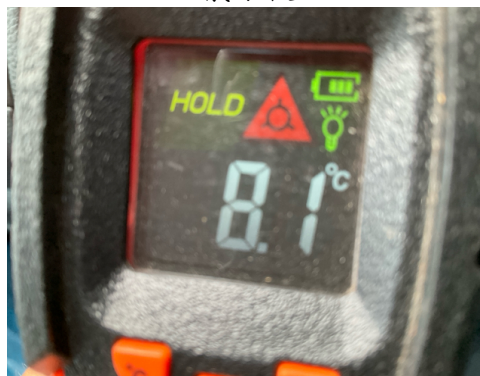
空調溫度

| 5. 前空調風速開關各段風速 | 正常 | 6. 前空調冷氣作動中央出風口溫度 | 8°C |
