# YES 車輛查定報告

## 車輛認證總結報告 Vehicle Inspection Findings

廠牌：MAZDA  
排檔型式：手自排  
儀表里程數：205,976

車型：MAZDA2  
引擎號碼：無引擎號碼  
車身號碼：MM7DJ2HAAHW25\*\*\*\*

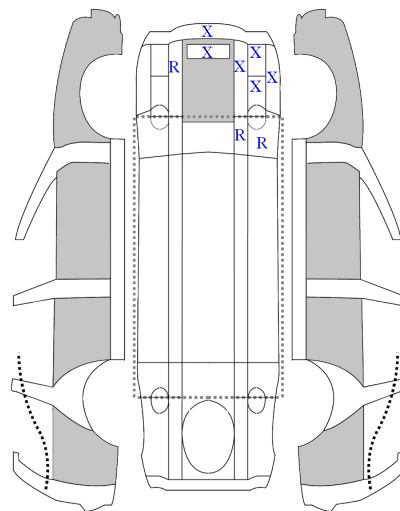
車骨結構圖

無此檢查項目  
無任何異常之痕跡。  
無任何泡水之痕跡。  
異常

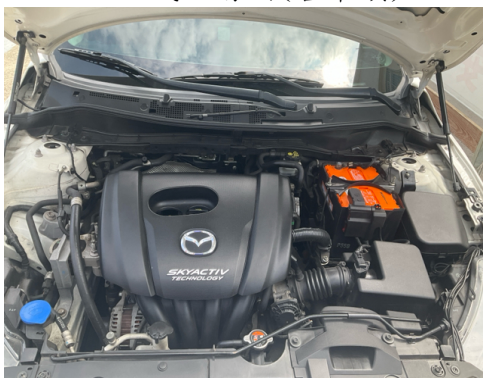
引擎室

| 5. 外觀有無漏油/水跡象 | 異常 | 6. 運轉時有無抖動或異常聲響 | 正常 |
