認證編號 CPF21296257005

## 車輛資料 Vehicle Information

## 車輛認證總結報告 Vehicle Inspection Findings

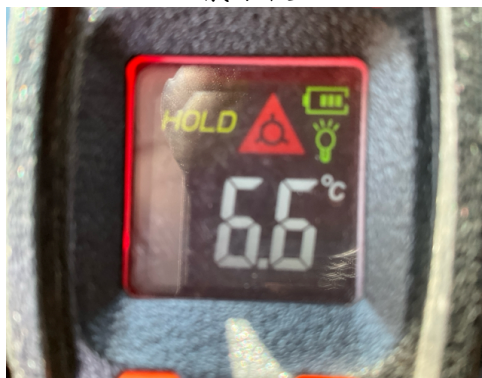
空調溫度

| 5. 前空調風速開關各段風速 | 正常 | 6. 前空調冷氣作動中央出風口溫度 | 7°C |
