認證編號 CPF21296257015

## 車輛資料 Vehicle Information

## 車輛認證總結報告 Vehicle Inspection Findings

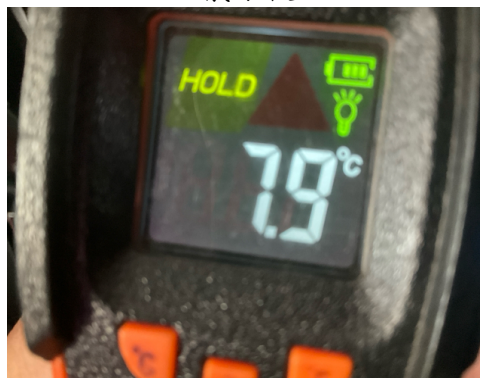
空調溫度

| 5. 前空調風速開關各段風速 | 正常 | 6. 前空調冷氣作動中央出風口溫度 | 8°C |
