認證編號 CPF21296257041

## 車輛資料 Vehicle Information

## 車輛認證總結報告 Vehicle Inspection Findings

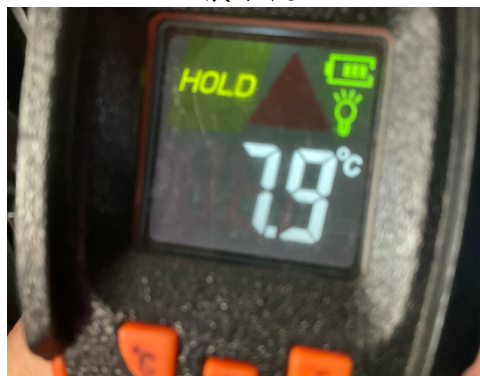
空調溫度

| 5. 前空調風速開關各段風速 | 正常 | 6. 前空調冷氣作動中央出風口溫度 | 8°C |
