## 車輛認證總結報告 Vehicle Inspection Findings

認證編號 CPF21296257044

| 廠牌 Make | BENZ |
| 車型 Model | A-CLASS |

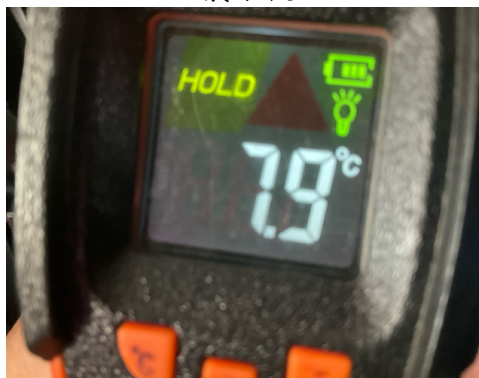
空調溫度

| 5. 前空調風速開關各段風速 | 正常 | 6. 前空調冷氣作動中央出風口溫度 | 8°C |
