認證編號 CPF21296257046

## 車輛資料 Vehicle Information

## 車輛認證總結報告 Vehicle Inspection Findings

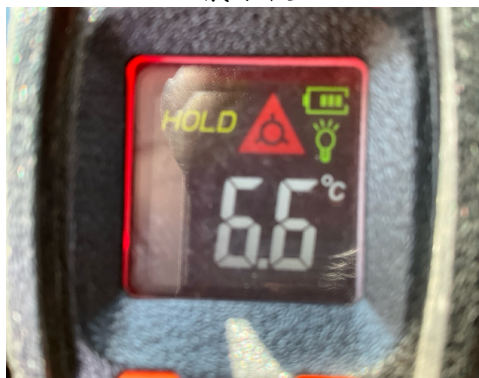
空調溫度

| 5. 前空調風速開關各段風速 | 正常 | 6. 前空調冷氣作動中央出風口溫度 | 7°C |
