認證編號 CPF21296257113

## 車輛資料 Vehicle Information

## 車輛認證總結報告 Vehicle Inspection Findings

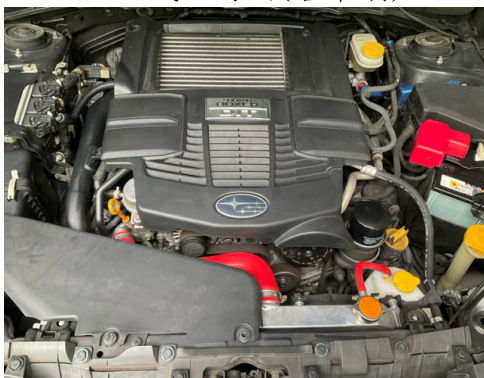
引擎室

| 5. 外觀有無漏油/水跡象 | 異常 | 6. 運轉時有無抖動或異常聲響 | 正常 |

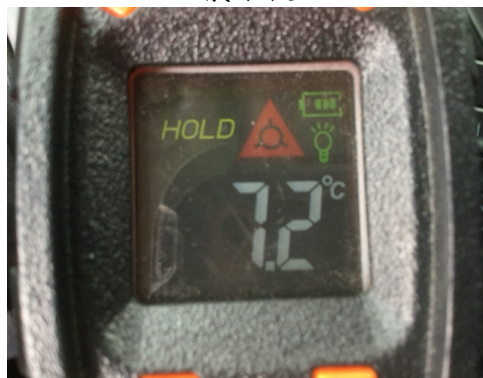
空調溫度

| 5. 前空調風速開關各段風速 | 正常 | 6. 前空調冷氣作動中央出風口溫度 | 7°C |
