認證編號 CPF21296257117

## 車輛資料 Vehicle Information

## 車輛認證總結報告 Vehicle Inspection Findings

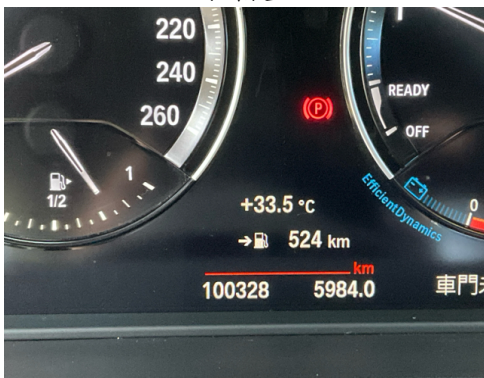
| 現況實車里程 Mileage<br>(僅揭露, 不具保證效力) | 100,328 |

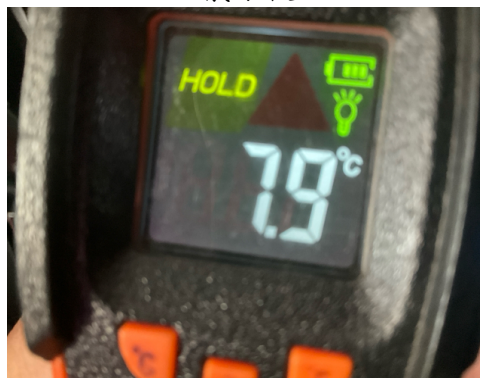
空調溫度

| 5. 前空調風速開關各段風速 | 正常 | 6. 前空調冷氣作動中央出風口溫度 | 8°C |
