認證編號 CPF21296258026

## 車輛資料 Vehicle Information

## 車輛認證總結報告 Vehicle Inspection Findings

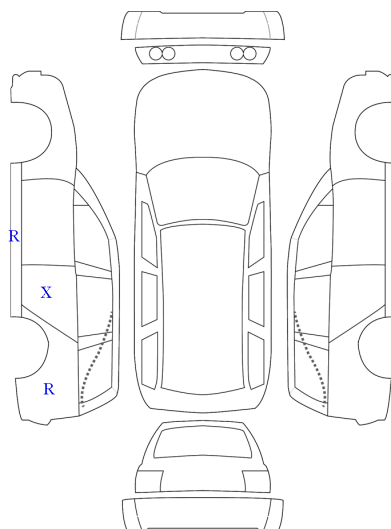
車體外觀圖

本車引擎號碼無異常。

本車車身號碼無異常。

本車輛無泡水跡象。

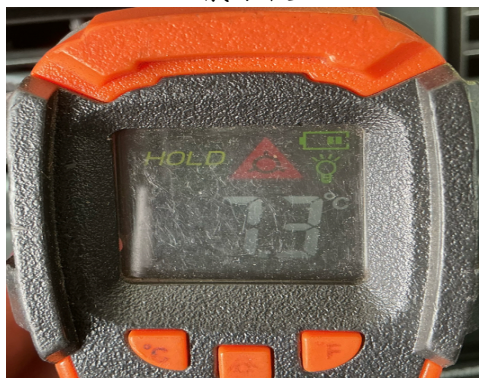
空調溫度

| 5. 前空調風速開關各段風速 | 正常 | 6. 前空調冷氣作動中央出風口溫度 | 7°C |
