認證編號 CPF21296258028

## 車輛資料 Vehicle Information

## 車輛認證總結報告 Vehicle Inspection Findings

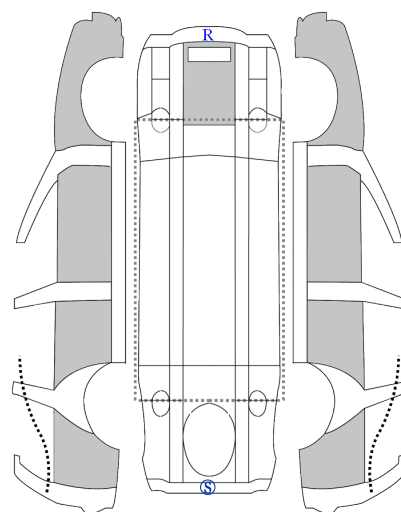
車骨結構圖

本車體骨架結構無修復跡象。

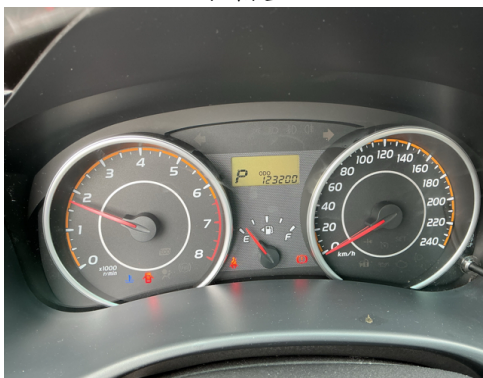
| 現況實車里程 Mileage<br>(僅揭露，不具保證效力) | 123,200 |

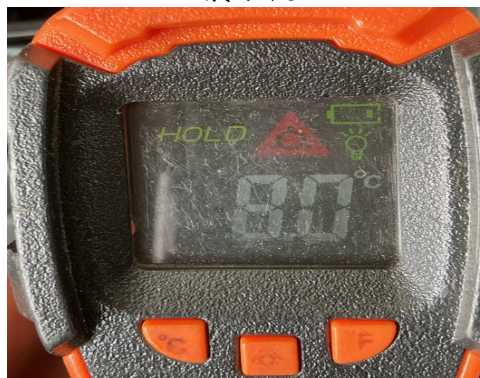
空調溫度

| 5. 前空調風速開關各段風速 | 正常 | 6. 前空調冷氣作動中央出風口溫度 | 8°C |
