認證編號 CPF21296258042

## 車輛資料 Vehicle Information

## 車輛認證總結報告 Vehicle Inspection Findings

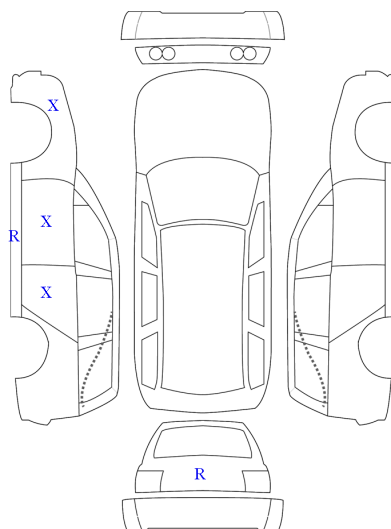
車體外觀圖

本車體骨架結構無修復跡象。

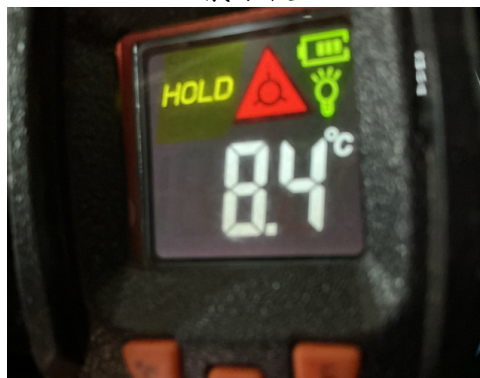
空調溫度

| 5. 前空調風速開關各段風速 | 正常 | 6. 前空調冷氣作動中央出風口溫度 | 8°C |
