# YES 車輛認證書

認證編號 CPF21296258053

| 車型 Model | POLO |
| 年份 Year | 2017/07 |

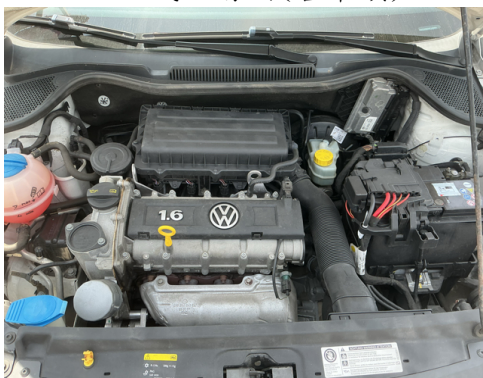
引擎室

| 5. 外觀有無漏油/水跡象 | 異常 | 6. 運轉時有無抖動或異常聲響 | 正常 |
