認證編號 CPF21296258065

## 車輛資料 Vehicle Information

## 車輛認證總結報告 Vehicle Inspection Findings

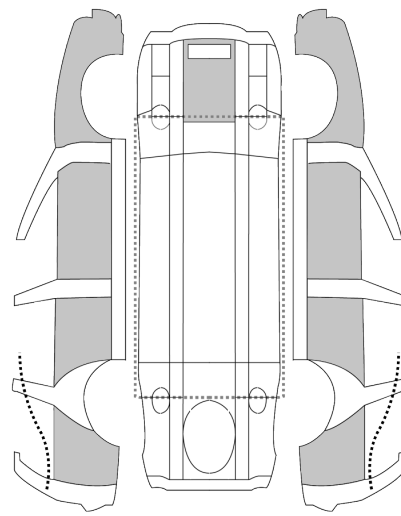
車骨結構圖

本車體骨架結構無修復跡象。 X 更換

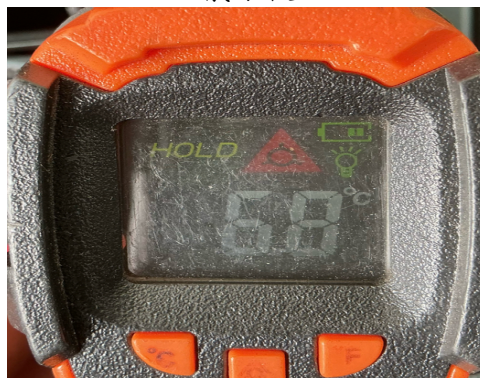
空調溫度

| 5. 前空調風速開關各段風速 | 正常 | 6. 前空調冷氣作動中央出風口溫度 | 7°C |
